## Протокол осмотра

Mercedes-Benz C220d Grau Limo AMG voll

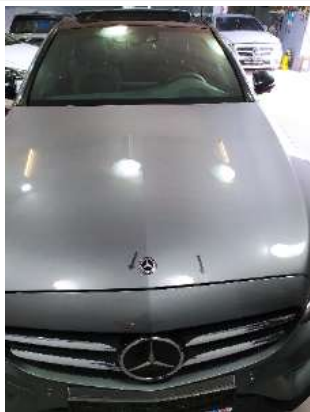
### Фото сколов

- Чистый
- Сколы
- Мелкие сколы/ не значительные повреждение соответствующие пробегу

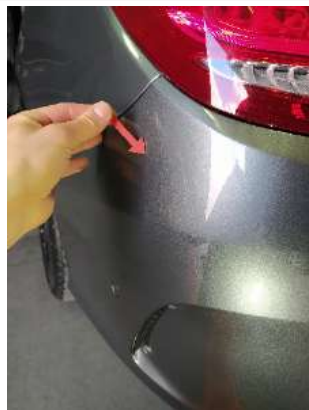
### Царапины на заднем бампере

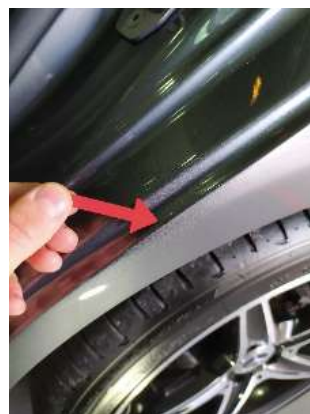
### Царапины на заднем крыле

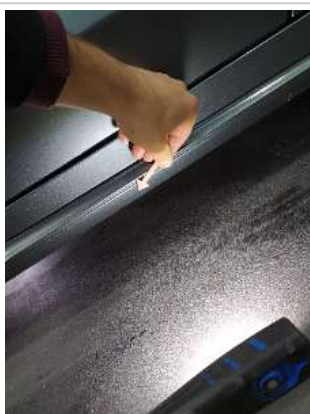
### Повреждения на пороге

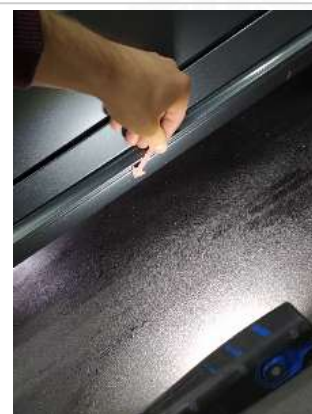
### Повреждения на пороге

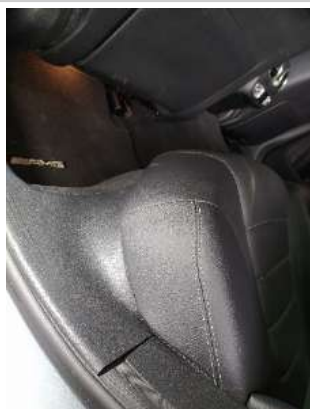
## Фото царапин салона

Очень мало (буквально несколько штук), мало заметные, очень сложно даже их сфотографировать
