## Протокол осмотра

VW Passat 6074 Schwarz

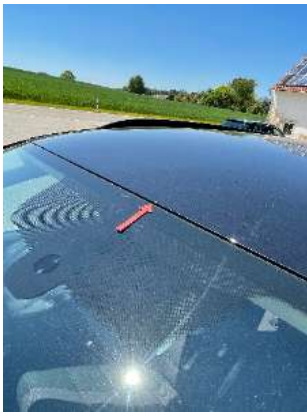
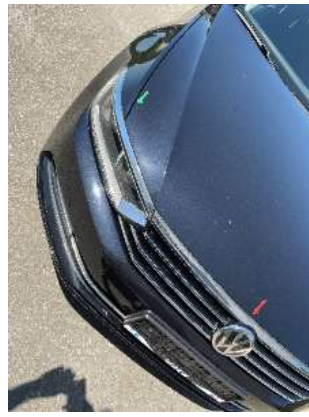
Фото сколов

- Чистый
- Сколы
- Посечение лобового стекла
- Мелкие сколы/ не значительные повреждение соответствующие пробегу

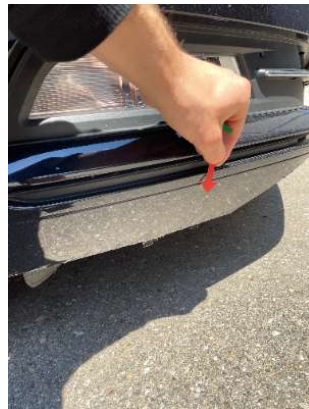
### Царапины на переднем бампере

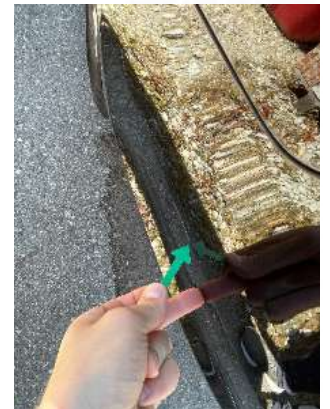
### Царапины на заднем бампере

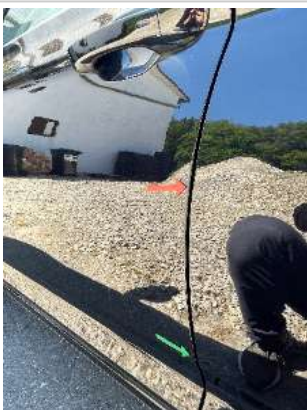
### Царапины на двери ПЛ

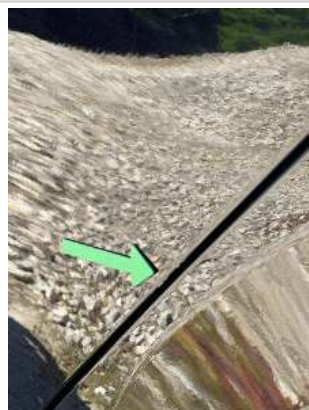
### Царапины на двери ЗЛ

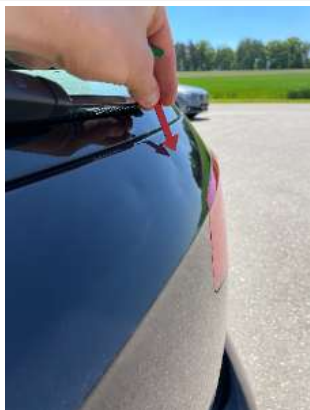
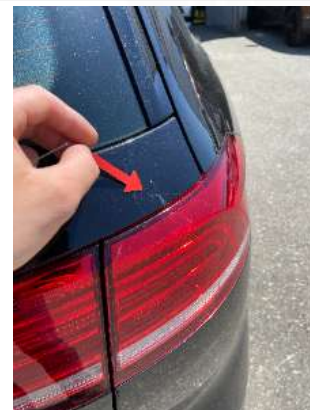
### багажнике

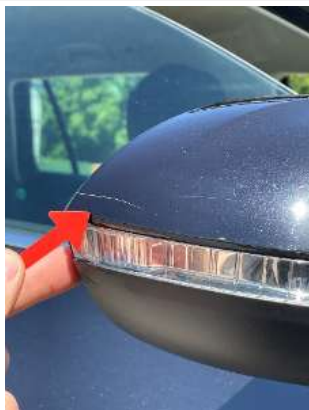
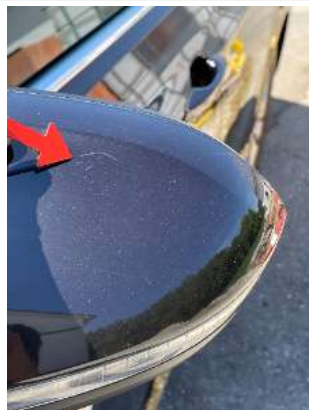
### зеркале

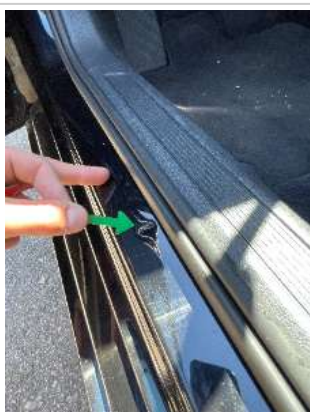
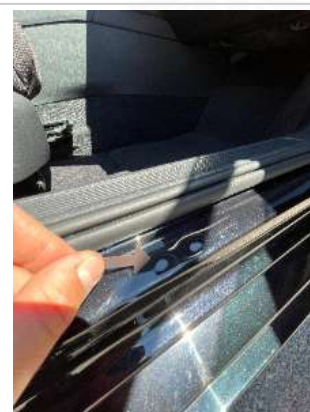
### Повреждения на пороге

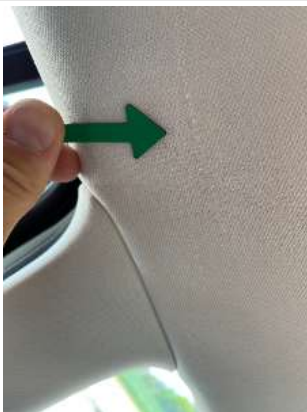
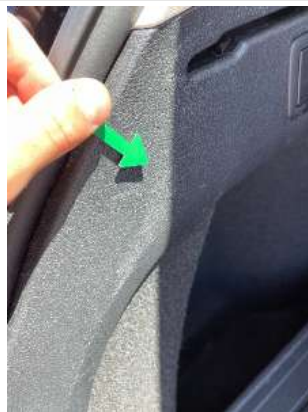
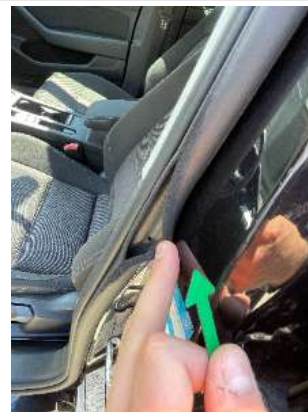
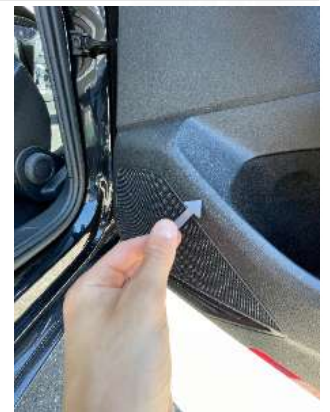
#### Фото царапин салона

Есть небольшие и малозаметные царапины на потолке (в районе багажного отделения и над пассажирским рядом (перевозили что-то большое, что упиралось при загрузке в потолок, есть небольшие потертости в 3 местах, см. фото). Также несколько царапин/потертостей на пластике багажного отсека (малозаметны), протерт уплотнитель водительской двери (нужна замена), небольшой задир пластика на задней правой пассажирской дверной карте.
