## Протокол осмотра

BMW 330d xDrive Weiß

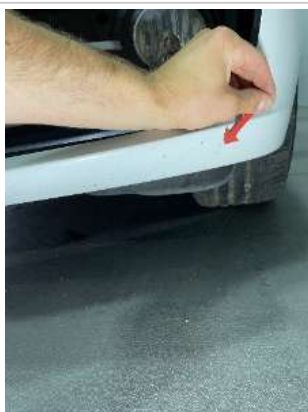
### Фото сколов

- Чистый
- Подкрасы
- Сколы
- Мелкие сколы/ не значительные повреждение соответствующие пробегу

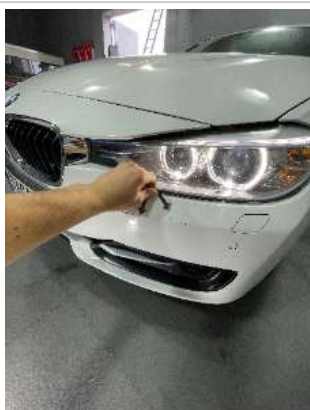
### Царапины на переднем бампере

Красился передний и задний бампер (косметический ремонт, повреждений "глубже" бамперов не обнаружено, фары и фонари имеют одинаковые даты производства (из 2015 г.). Фаркоп также не поврежден.

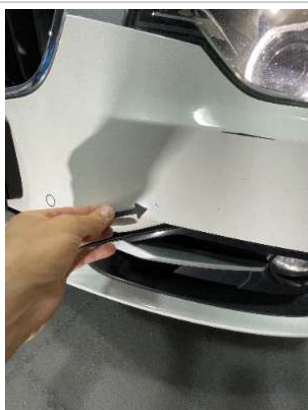
### Царапины на переднем бампере

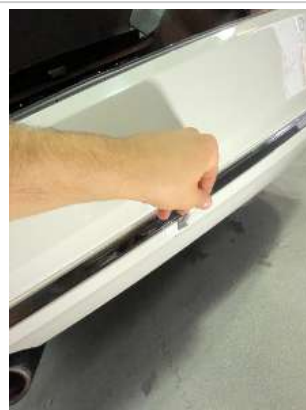
### Царапины на заднем бампере

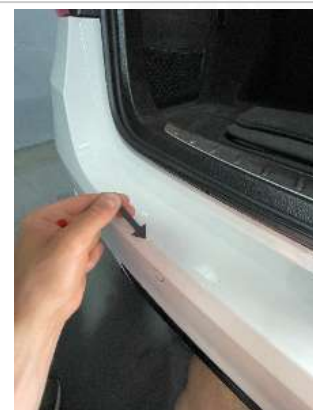
### Царапины на заднем бампере

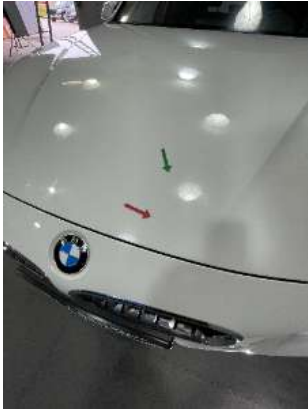
**Царапины на капоте**

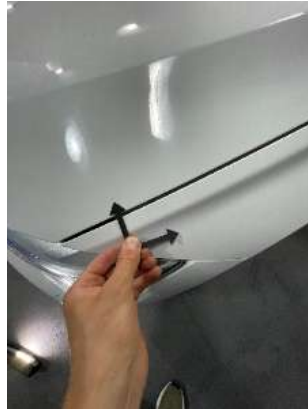
**Царапины на капоте**

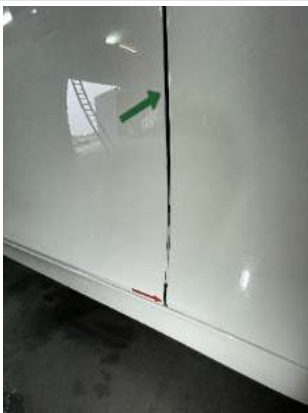
**Царапины на двери ПП**

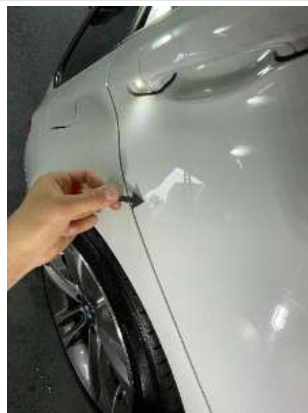
**Царапины на двери ЗП**

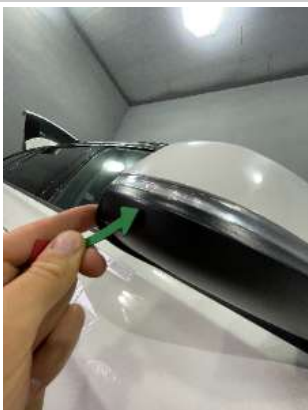
**Царапины на зеркале**

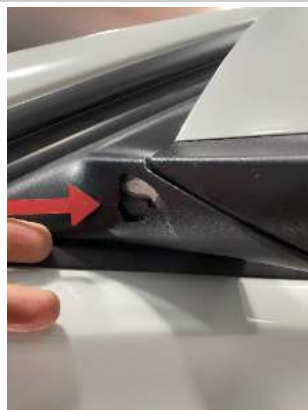
**Царапины на зеркале**

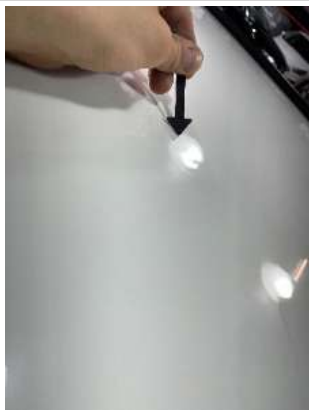
## Царапины на крыше

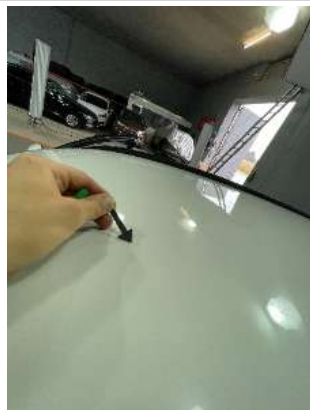
## Царапины на крыше

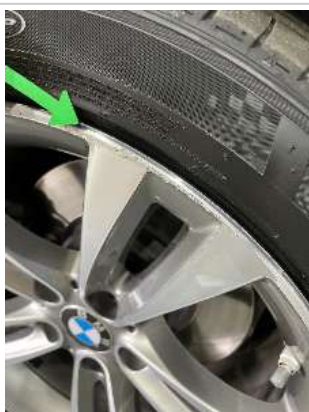
## Царапины на правом переднем диске

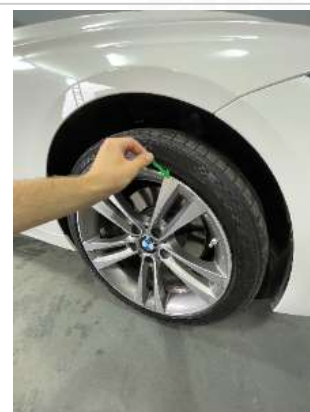
## Царапины на правом переднем диске

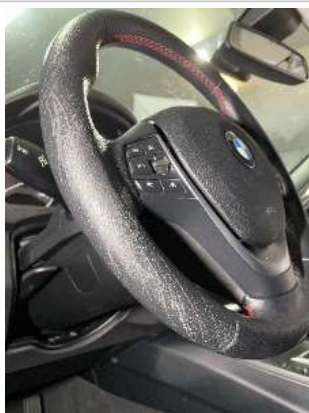
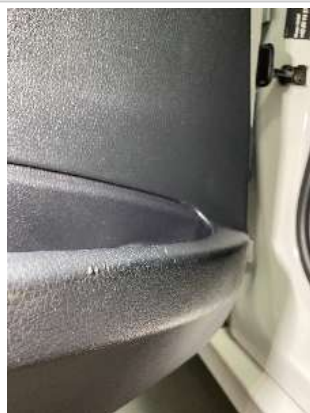
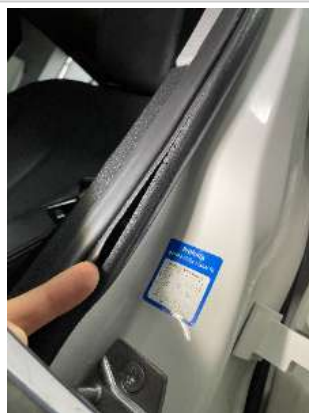
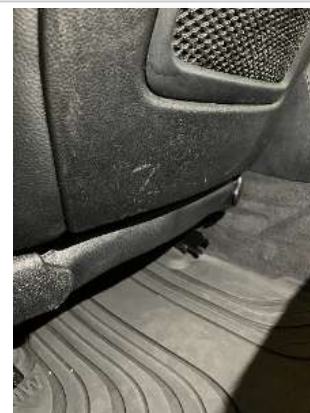
#### Фото царапин салона

Есть небольшие и малозаметные задиры на дверных картах водителя и заднего левого пассажира. Протерт дверной уплотнитель водительской двери, есть заDIR на уплотнителе задней правой двери. Требуется замена, реставрация или перешивание руля (сильно зацарапан). Есть царапины от ног задних пассажиров на водительском сидении, а так же очень мелкие на сидении переднего пассажира.
