BMW 428i xDrive Coupé Modern Line

03/2015, 180 026 км

Замер лака 04.11.2026, пробег на 07.10.2026

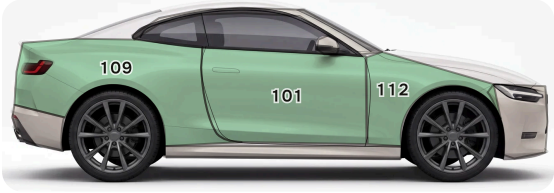
Схема: правый борт

Заднее левое крыло На детали от 180 до 300 мкм	Окрашено	**300 мкм**
Переднее левое крыло	Окрашено	**180 мкм**
Левая дверь		**124 мкм**
Капот		**122 мкм**
Крыша		**121 мкм**
Переднее правое крыло		**112 мкм**
Заднее правое крыло		**109 мкм**
Крышка багажника		**108 мкм**
Правая дверь		**101 мкм**
